## История становления консервации петроглифов Тамгалы

### The history of the formation of the preservation of Tamgaly petroglyphs

The article describes the history of the formation of the preservation of Tamgaly petroglyphs, which identifies three stages corresponding to the periods of financing of conservation work. At the first stage (1990–1993), adhesives were developed and tested on the monument, which are still used today as a binder in the preparation of artificial stone mass. At the second stage of the work (2002–2006), thanks to extensive international cooperation within the framework of UNESCO projects, a strategy for the conservation of Tamgaly petroglyphs was developed; experimental work has been carried out to test the main compositions and methods used in world practice for the conservation of petroglyphs; materials acceptable for Tamgaly have been determined. The task of the third stage (2008–2013) was the practical conservation of petroglyphs based on the results of previous stages. In the process of scientific restoration work, separate new types of documentation for conservation, new methods and technologies have been created, and conservation tactics have been

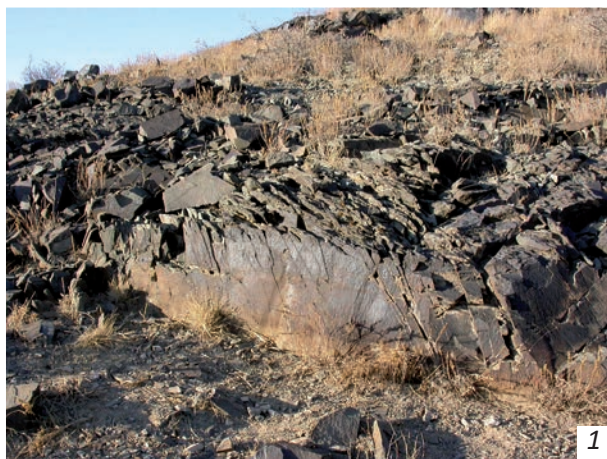
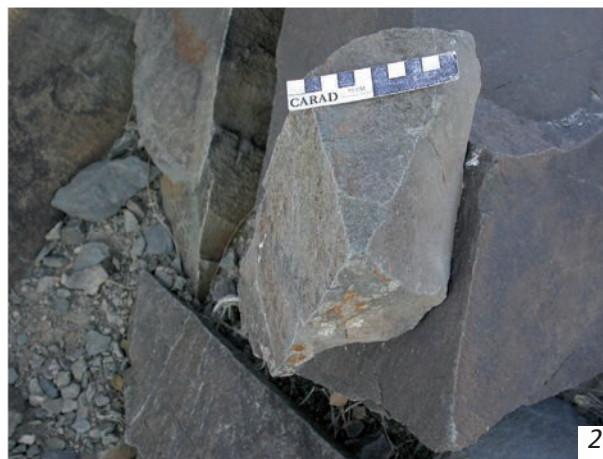
Рис. 1. Полигон – скальный участок без петроглифов: 1 – фрагмент полигона;  
2 – пример теста (подклейка крупного камня на вертикальную плоскость). Фото: Алексей Рогожинский

Важным достижением второго этапа стала организация тестового полигона, созданного совместно с норвежскими специалистами в 2002 г. и предназначенного для проведения экспериментальных работ по консервации петроглифов Тамгалы. Полигон представляет собой небольшой скальный участок без петроглифов, находящийся вдали от основных местонахождений (к северо-западу от групп IV и IVa), на котором присутствуют все основные виды природных повреждений, типичные для условий Тамгалы – дезинтеграция поверхности, отслоение корки, трещины, лишайники (рис. 1, 1).

На полигоне проводились предварительные испытания всех новых составов и методов, предлагаемых для консервации памятников Тамгалы (рис. 1, 2). Ниже приводится краткий обзор протестированных на полигоне материалов, чтобы избежать в будущем повторных испытаний непригодных для условий Тамгалы составов.

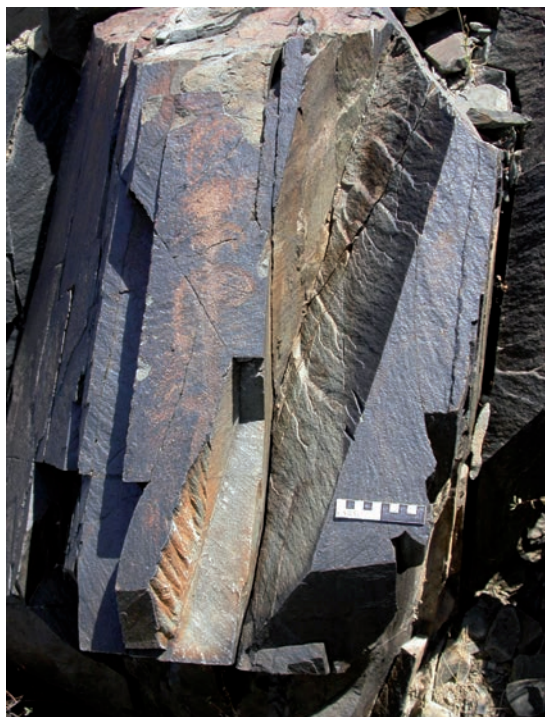
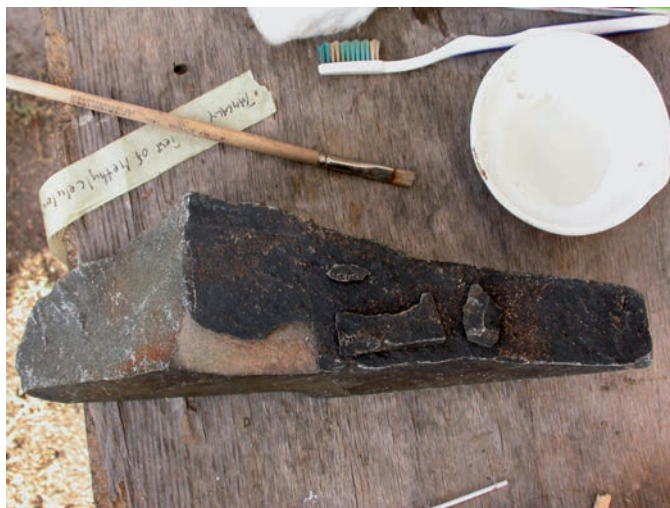
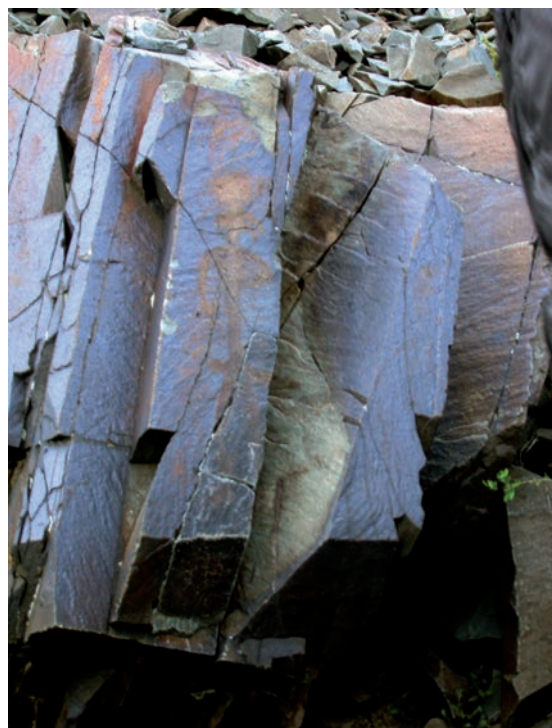
Рис. 2. Группа V, плоскость 153. Подклейка выпавших фрагментов петроглифа: 1 – место выпавших фрагментов; 2 – один из выпавших фрагментов с отслоившейся коркой; 3 – плоскость V-153 после реставрации. Фото: Алексей Рогожинский

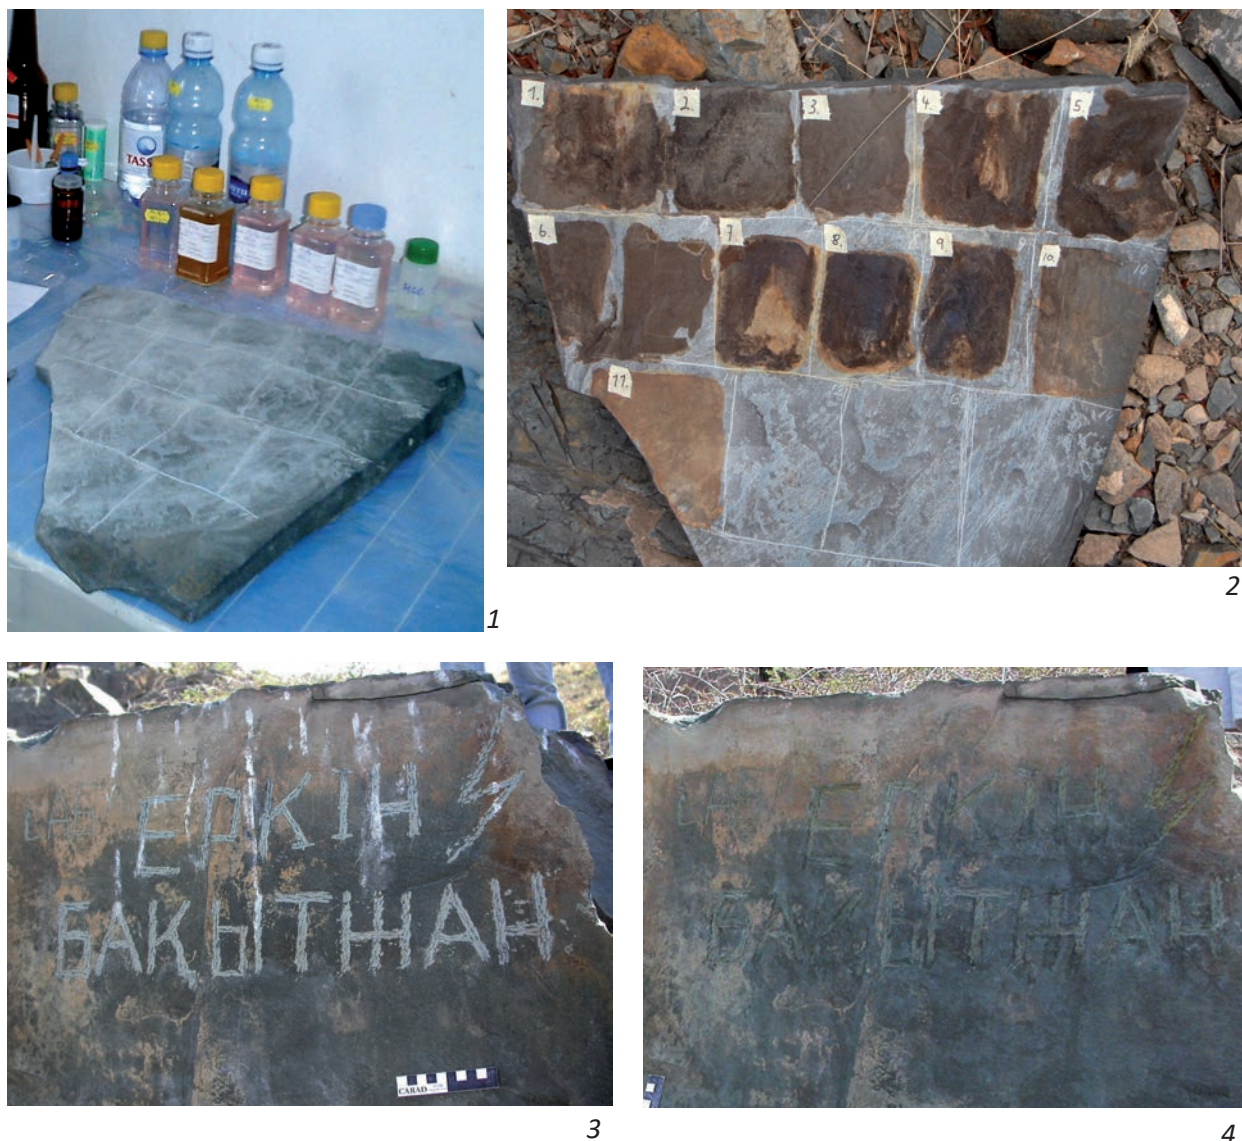
Рис. 3. Экспериментальные работы по искусственному патинированию: 1 – основа для палитры цветов искусственной патины; 2 – формирование цветов искусственной патины; 3, 4 – патинирование глубоко выбитой надписи. Фото: Алексей Кочанович

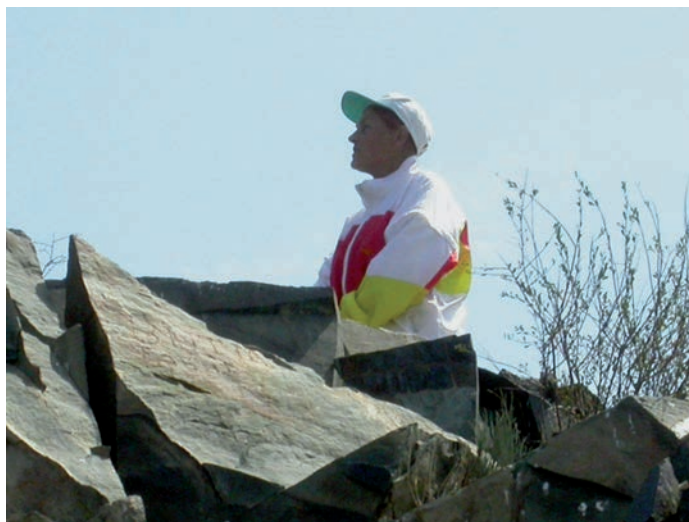
Рис. 4. Э.Н. Агеева в Тамгалы возле экспериментального камня с искусственным патинированием. Фото: Алексей Кочанович

Fig. 4. E. Ageeva in Tamgaly near an experimental stone with artificial patination. Photo: Alexey Kochanovich

Необходимо отметить особый вклад Э.Н. Агеевой в консервацию петроглифов Тамгалы. Среди нас, ставивших тогда свои первые эксперименты по консервации произведений наскального искусства, она была самым опытным специалистом по камню и дольше всех занималась проблемами сохранения петроглифов. Её отличала информационная щедрость – так можно назвать эту черту. Она делилась с участниками тренинга своими результатами и планами дальнейших исследований, собственными переводами зарубежных публикаций по консервации, и незаметно, с большой деликатностью направляла наши действия, формально не являясь руководителем тренинга в 2005 г. (рис. 4).

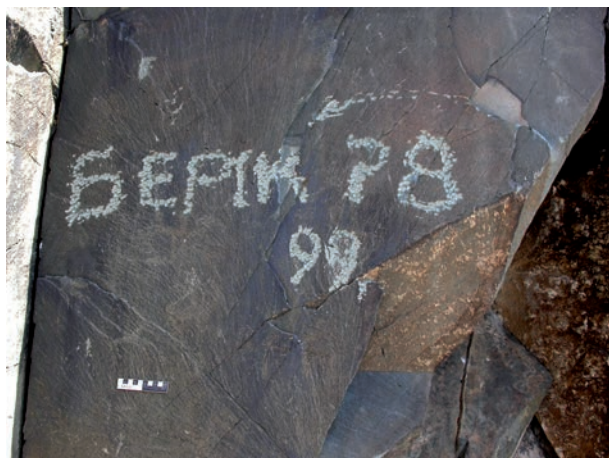
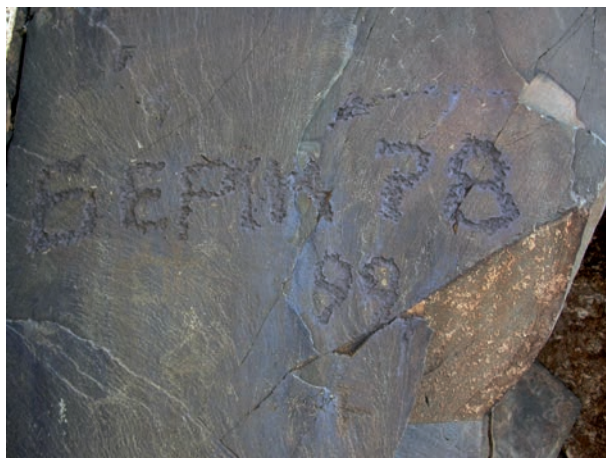
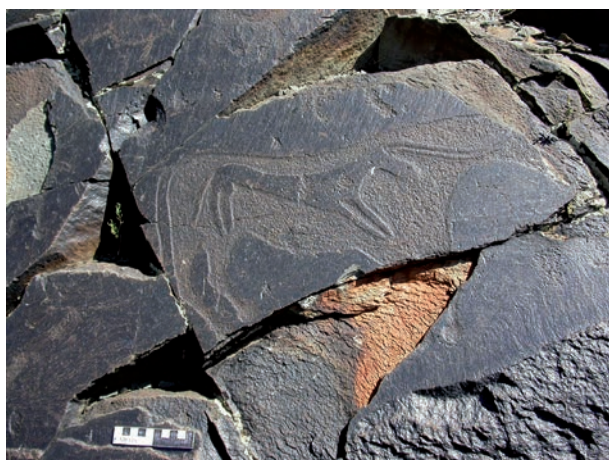
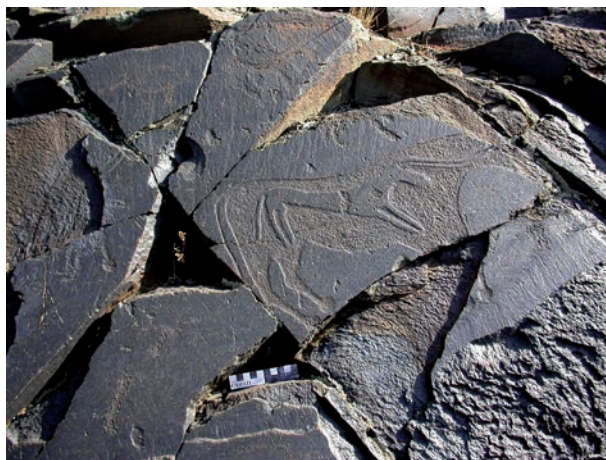
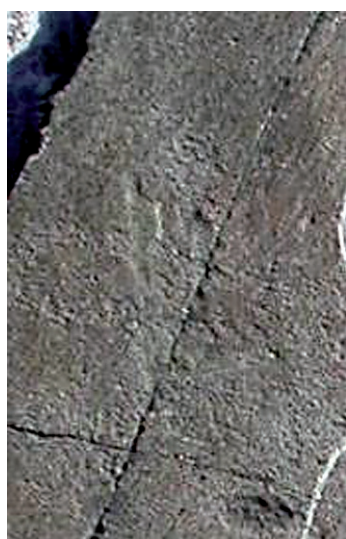
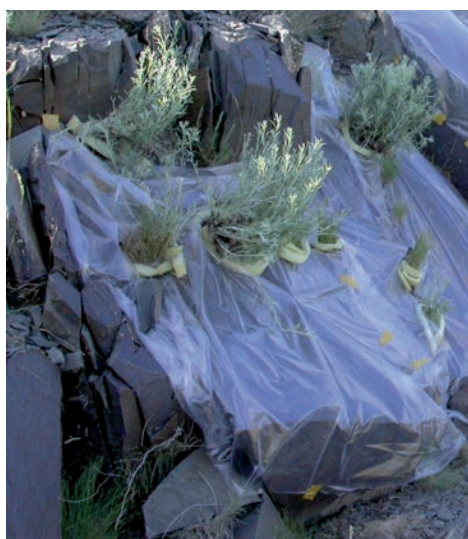
Рис. 5. Примеры работ, выполненных НИПИ ПМК в 2005-2006 гг.: 1, 2 – искусственное патинирование глубоко выбитой надписи; 3, 4 – искусственное патинирование поверхностного повреждения патины на плоскости III-41; 5 – мастиковка буквы «L» на плоскости V-130; 6 – подготовка поверхности для обработки растений гербицидом на плоскости I-31. Фото: Алексей Рогожинский

Для совершенствования метода маскировки выбитых надписей с помощью мастики В.М. Чарлин предложил использовать более мелкую крошку песчаника – каменную пудру с размером частиц 0,15 мм (до этого применялась крошка размером 0,5 мм). В качестве эксперимента была замастикована буква «Л» на плоскости V-130, эта заделка сохраняется до настоящего времени (рис. 5, 5).

растений из трещин плоскости I-31 и около плоскости V-89 (исполнитель – Л.Ф. Чарлина). Обработка выполнялась гербицидом Раундап фирмы «Монсато» (США), для защиты от попадания препарата на изобразительные поверхности они были защищены покрытием из полиэтиленовой плёнки (рис. 5, 6).

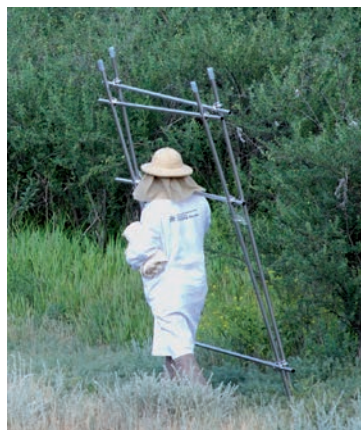
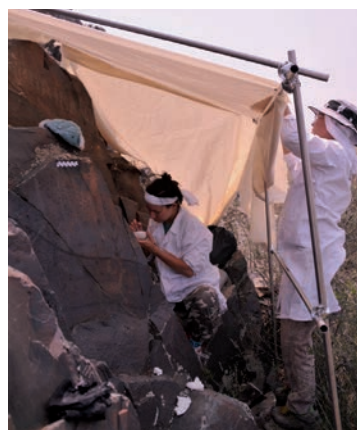
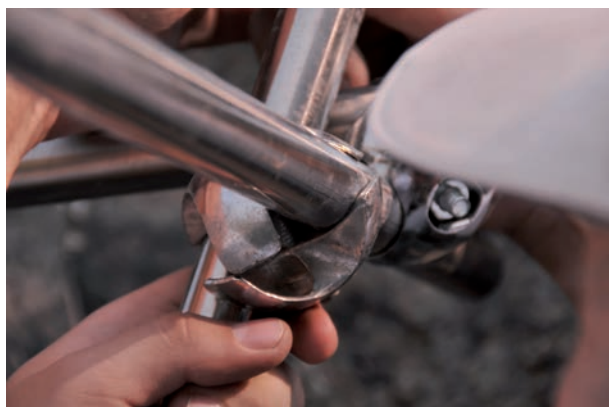
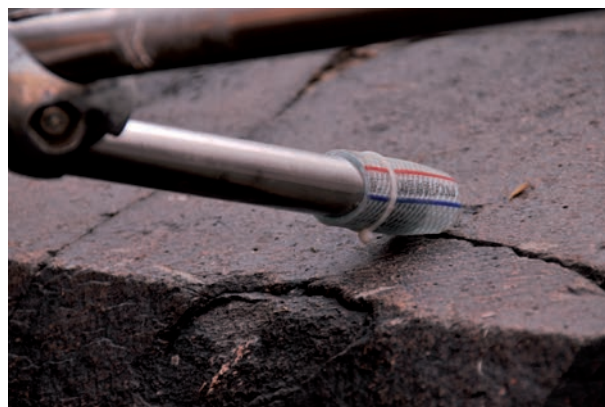
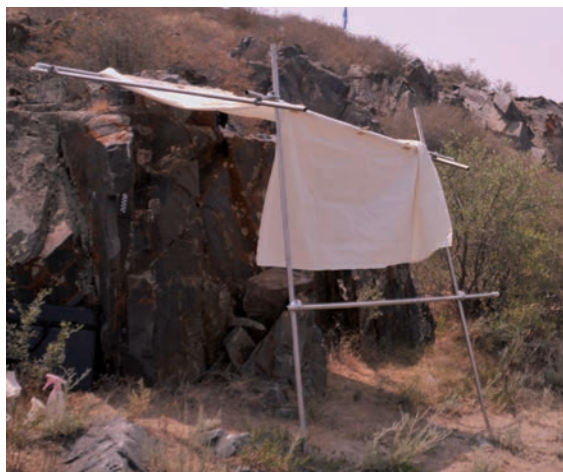
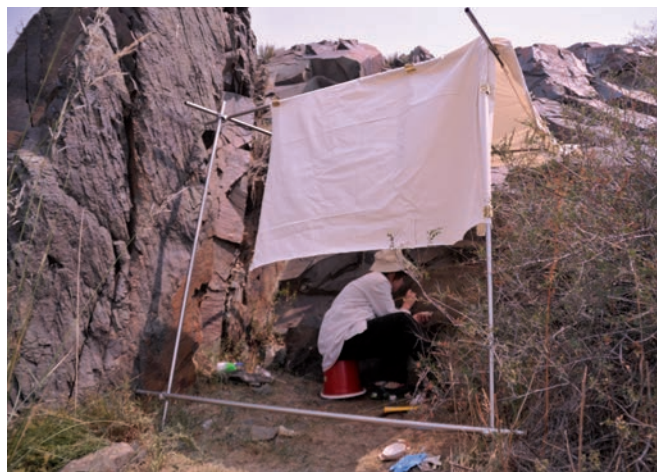
Рис. 7. Навесы: 1 – лёгкая переноска; 2 – простая сборка; 3 – крепежное соединение; 4 – защита камня от повреждения; 5 – создание тени; 6 – комфортные условия работы. Фото: Элина Алтынбекова  
7-сур. Шатырлар: 1 – жеңіл тасымалдағыш; 2 – оңай құрастырма; 3 – бекітіп жалғау; 4 – тасты зақымданудан қорғау; 5 – көлеңке жасау; 6 – жайлы жұмыс жағдайы. Фото: Элина Алтынбекова  
Fig. 7. Roofing: 1 – easy carrying; 2 – simple assembly; 3 – fastening connection; 4 – protection of the stone from damage; 5 – creating shade; 6 – comfortable working conditions. Photo: Elina Altynbekova

Учитывая, что работать в Тамгалы реставраторам приходится в жару и на солнцепеке, в лаборатории сконструированы навесы по принципу инвентарных лесов на хомутах. Каркас – семь тонкостенных труб из нержавеющей стали диаметром 25 мм длиной 2 м, концы труб защищены пластиком, чтобы избежать повреждения камня, крепёжные соединения позволяют трансформировать каркас в соответствии с формой рабочей поверхности (скалы), ткань прикрепляется к трубам с помощью зажимов. Конструкция лёгкая, удобная в эксплуатации, тень под навесом сохраняется в самое солнечное время, обеспечивая комфортные условия как для исполнителей работ, так и для химических компонентов рабочих составов (рис. 7).

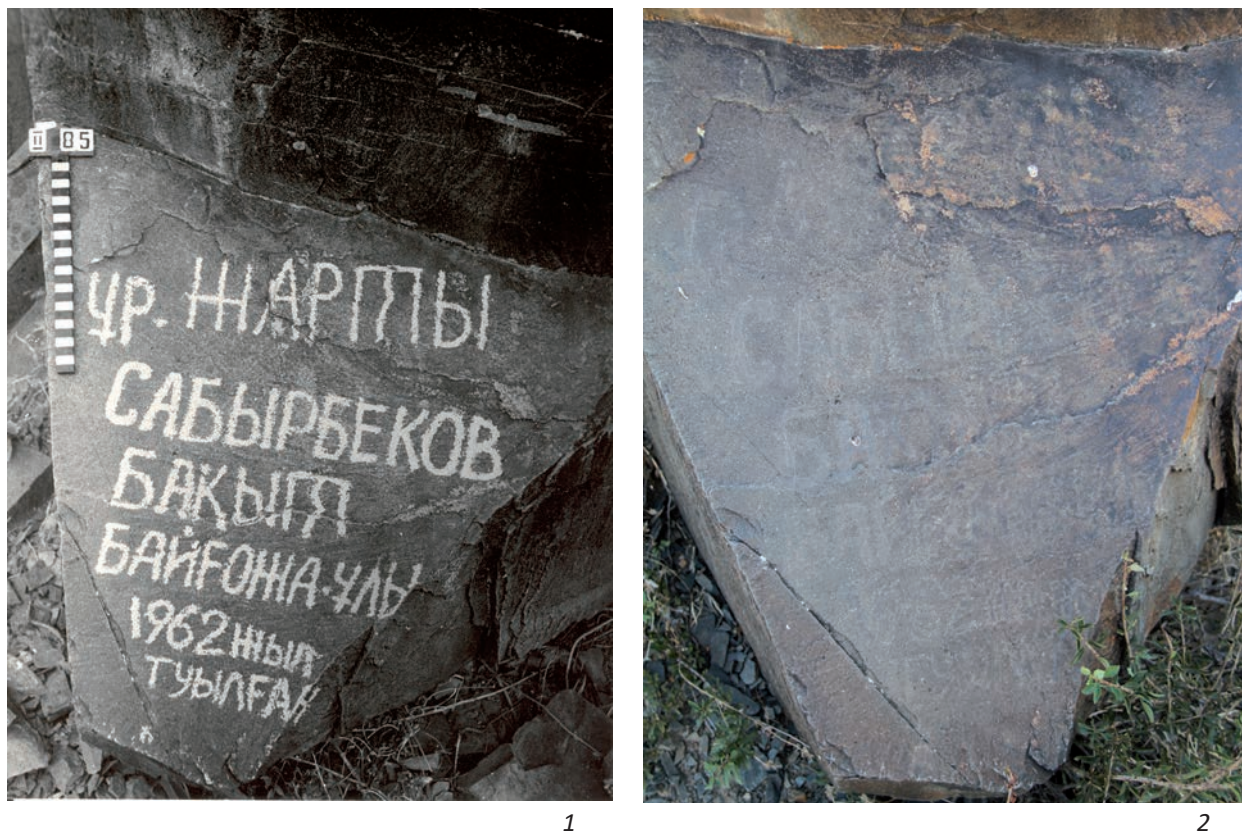
Рис. 9. Маскировка современной надписи в 1992 г.: 1 – выбивка до мастиковки; 2 – выбивка после мастиковки – изображение верблюда не выявлено. Фото: Алексей Рогожинский  
9-сур. 1992 ж. қазіргі жазуды бүркемелеу: 1 – мастикалауға дейін ою; 2 – мастикалаудан кейін ою – түйенің бейнесі анықталмады. Фото: Алексей Рогожинский

В зависимости от глубины выбивки применяются следующие методы устранения/маскировки подобных дефектов: *искусственное патинирование и восполнение утрат искусственной каменной массой*. Маскировка граффити должна производиться в полном цветовом и фактурном соответствии с соседними неповрежденными участками. Впервые в Тамгалы маскировка современной выбитой надписи выполнена С.Б. Щигорцом в 1992 г., заделка сохраняется в прекрасном состоянии до настоящего времени, повреждение совершенно незаметно, однако древнее изображение верблюда на этой плоскости оказалось потерянным, так как мастиковка надписи выполнена в одном цветовом тоне (рис. 9).

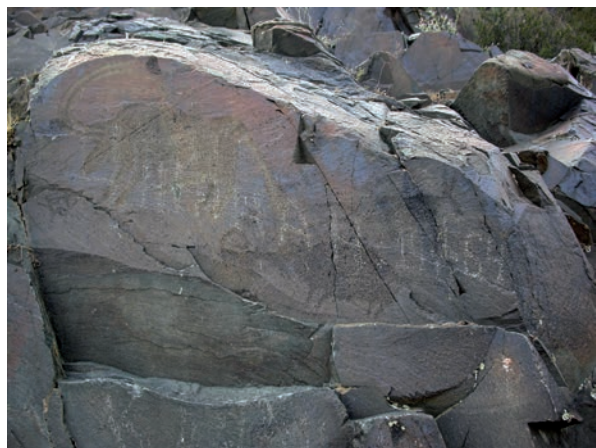
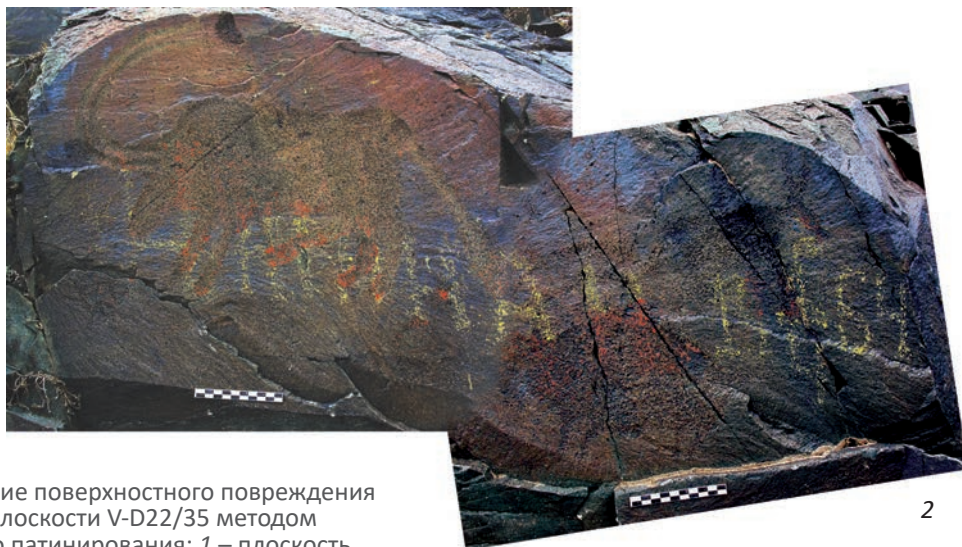
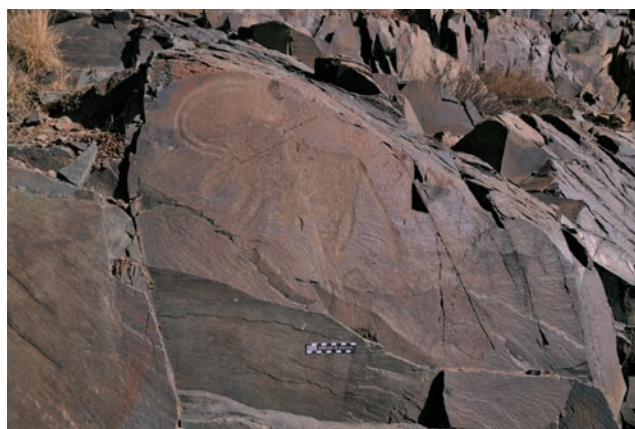
Рис. 10. Устранение поверхностного повреждения патины на плоскости V-D22/35 методом искусственного патинирования: 1 – плоскость до консервации; 2 – рабочий проект консервации (красный цвет – повреждение изображений, желтый – повреждение свободного поля); 3 – плоскость после консервации (по: [Алтынбеков 2014: 122])

зируясь на тщательном исследовании всех элементов древнего изображения, перекрытых современными надписями или рисунками. Контур древнего изображения определяется по фотоснимкам, сделанным до его повреждения, при их отсутствии привлекаются синхронные археологические материалы. Полученная схема размещается на микалентной копии или на фотографии плоскости в зависимости от того, где лучше видны древние гравюры, и фактически является рабочим проектом консервации петроглифов. Процесс его создания кропотливый и трудоёмкий, поскольку требует изучения и обработки каждой точки современной выбивки, на третьем этапе работ подготовлено 25 таких проектов (исполнитель – А.Е. Рогожинский) (рис. 10, 2; 11, 2).

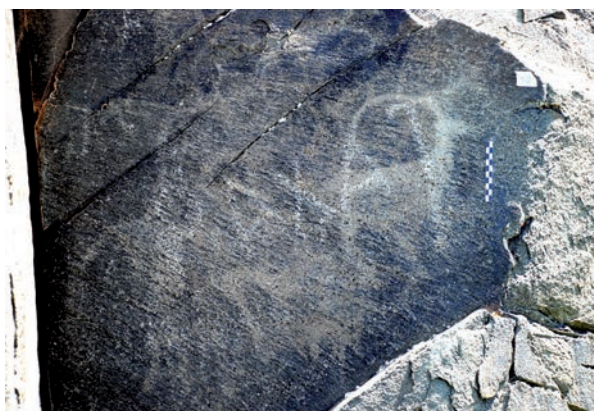
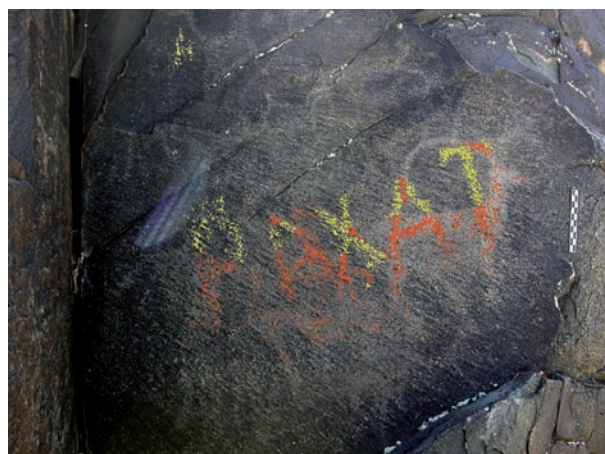
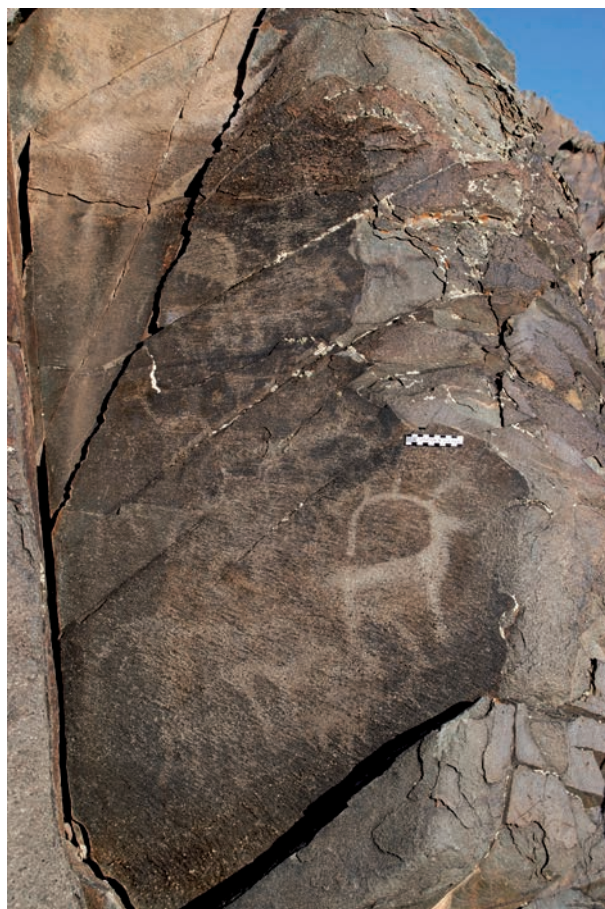
Рис. 11. Устранение поверхностного повреждения патины на плоскости V-D10/16 методом искусственного патинирования:

1 – плоскость до консервации; 2 – рабочий проект консервации (красный цвет – повреждение изображений, жёлтый – повреждение свободного поля); 3 – плоскость после консервации.

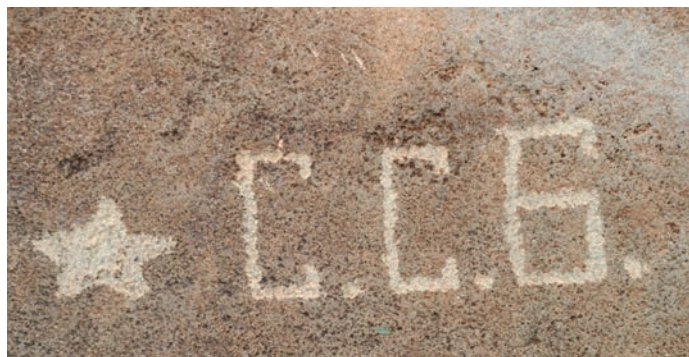
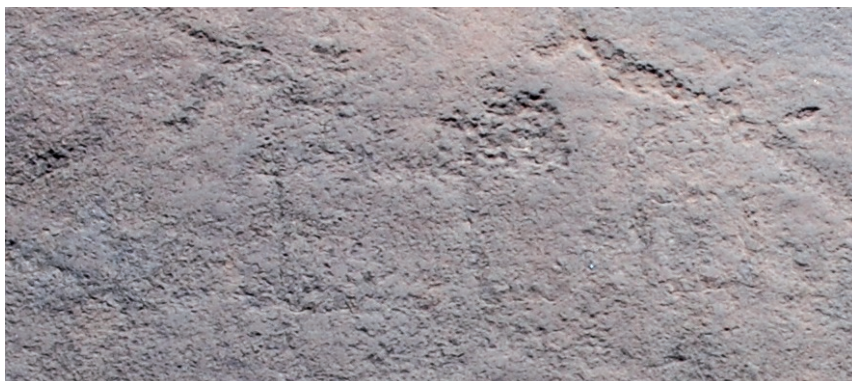
Рис. 12. Маскировка современной надписи методом восполнения утрат с использованием каменной крошки естественного цвета на плоскости V-D7/22: 1 – выбивка до мастиковки; 2 – выбивка после мастиковки. Фото: Элина Алтынбекова

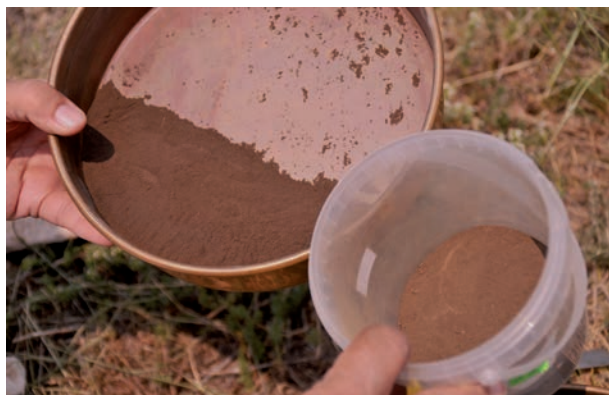
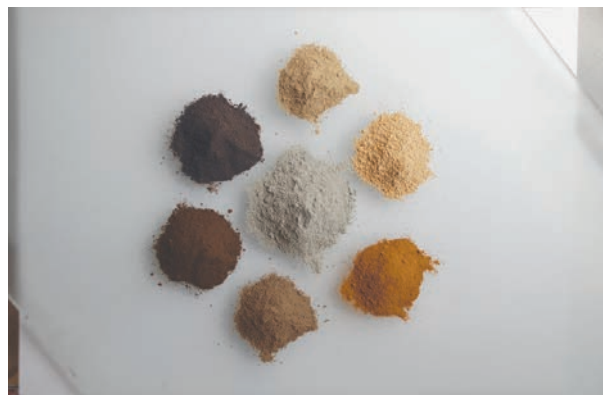
Рис. 13. Модифицированная (патинированная) каменная крошка: 1 – получение разных оттенков цвета; 2 – палитра цветов каменной крошки. Фото: Элина Алтынбекова

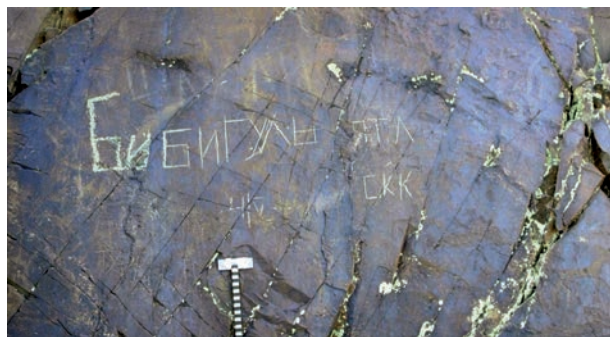
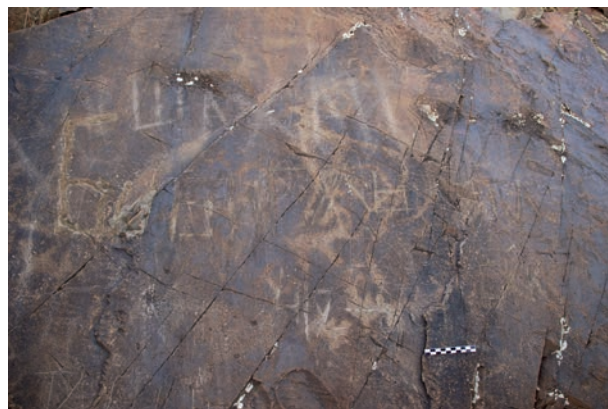
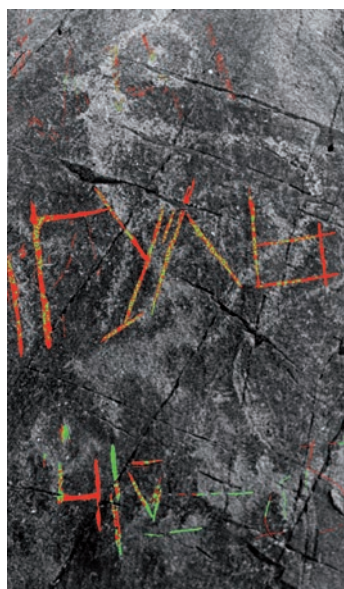
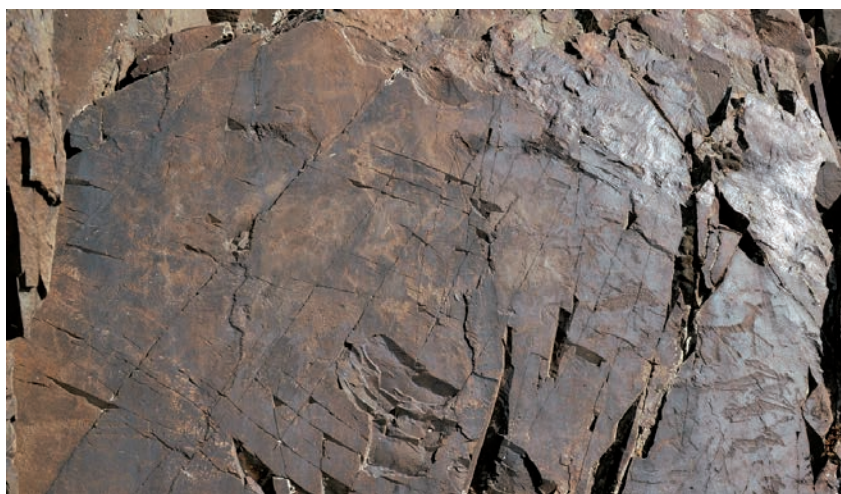
Рис. 14. Маскировка современных надписей методом восполнения утрат на плоскости V-D37/61:  
1 – выбивка до мастиковки; 2 – выбивка после мастиковки с использованием естественной каменной крошки (2003 г.); 3 – фрагмент рабочего проекта консервации; 4 – выбивка после мастиковки с использованием модифицированной каменной крошки (2011 г.). Фото: Алексей Рогожинский  
14-сур. V-D37/61 жазық беттегі қазіргі жазулардың жоғалған тұстарын толтыру әдісімен бүркемелеу:  
1 – мастикалауға дейін ою; 2 – табиғи тас үгіндісін пайдаланып, мастикалаудан кейін ою (2003 ж.);  
3 – консервациялау жұмысы жобасының фрагменті; 4 – түрленген тас үгіндісін пайдаланып  
мастикалаудан кейін ою (2011 ж.). Фото: Алексей Рогожинский

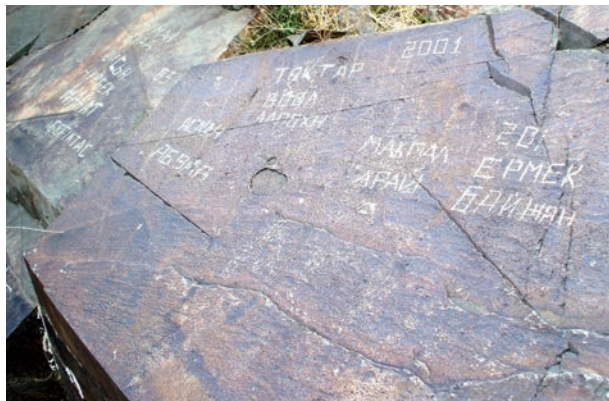
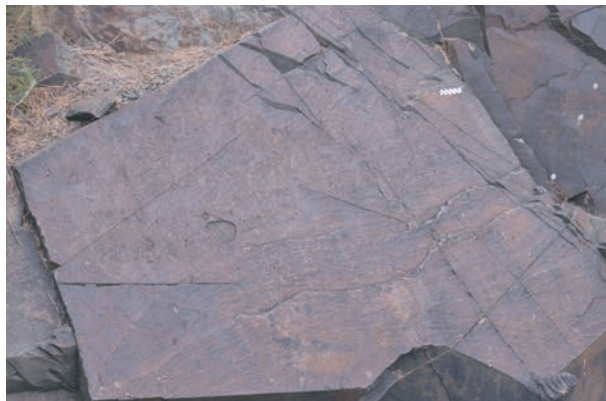
Рис. 15. Маскировка современных надписей на плоскости V-D16/30 комбинированием методов: 1 – плоскость до маскировки (11 выбитых, 6 протёртых надписей); 2 – плоскость после маскировки.

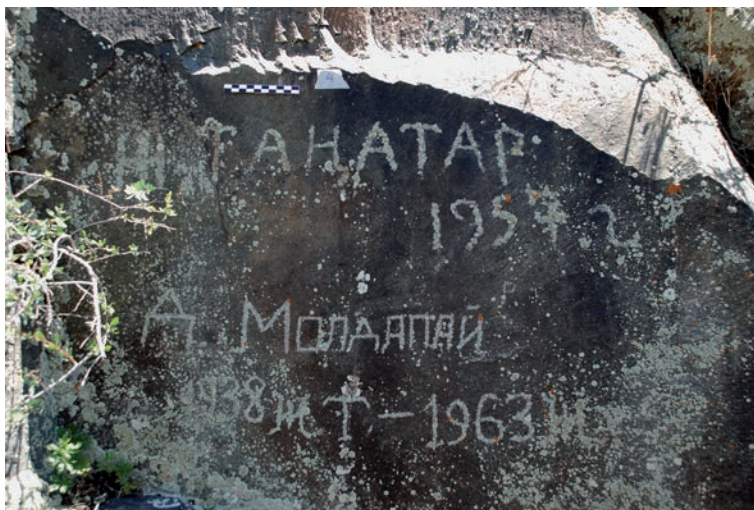
Рис. 17. Плоскость без петроглифов с выбитыми надписями, зарастающими лишайниками. Фото: Элина Алтынбекова

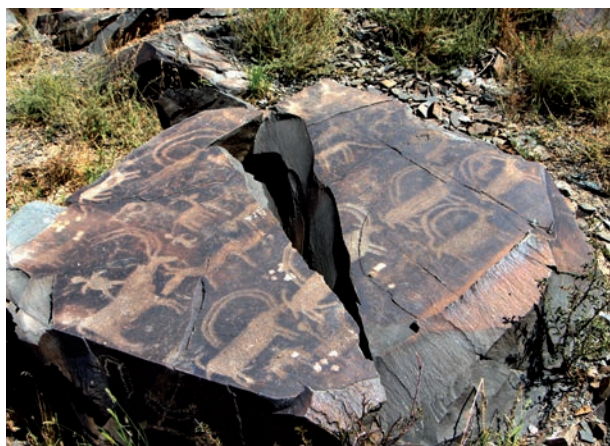
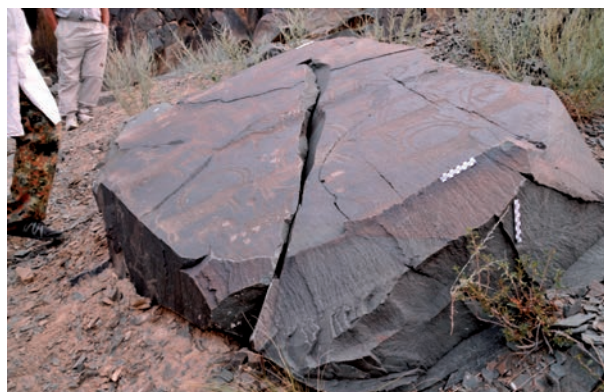
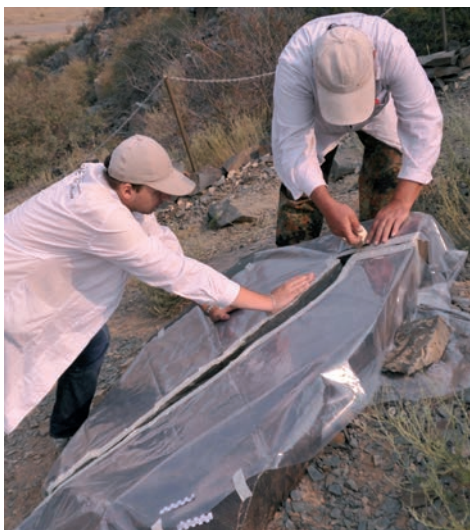
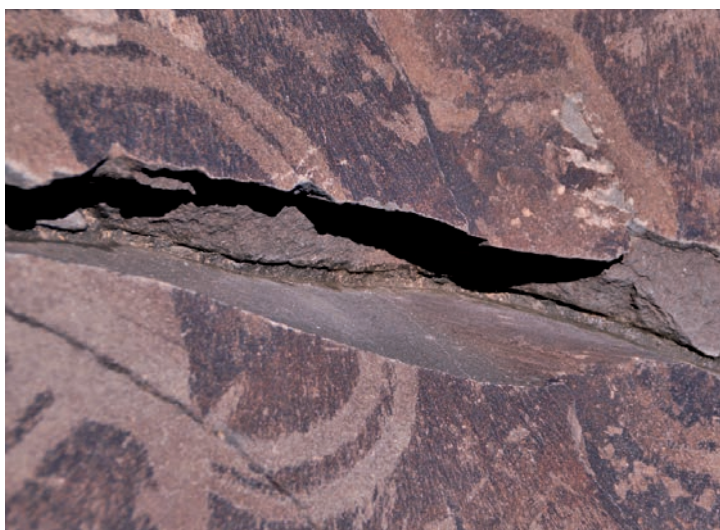
Рис. 20. Реставрация петроглифов фрагмента III-4: 1 – части фрагмента до соединения; 2 – части фрагмента после соединения; 3 – подготовка поверхности к организации водостока; 4 – водосток между частями фрагмента. Фото: Элина Алтынбекова

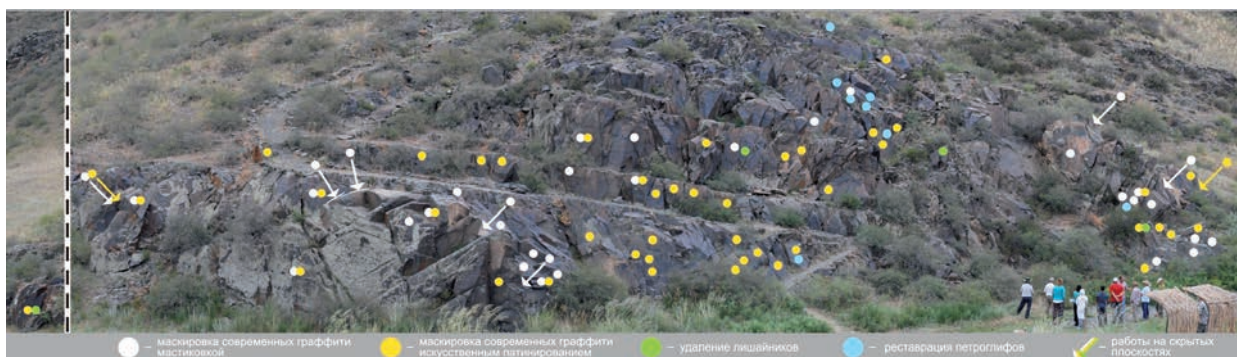
Рис. 21. Панорама V группы петроглифов с обозначением видов выполненных работ.
